目次

輸入車マニュアル MINI R50・R53

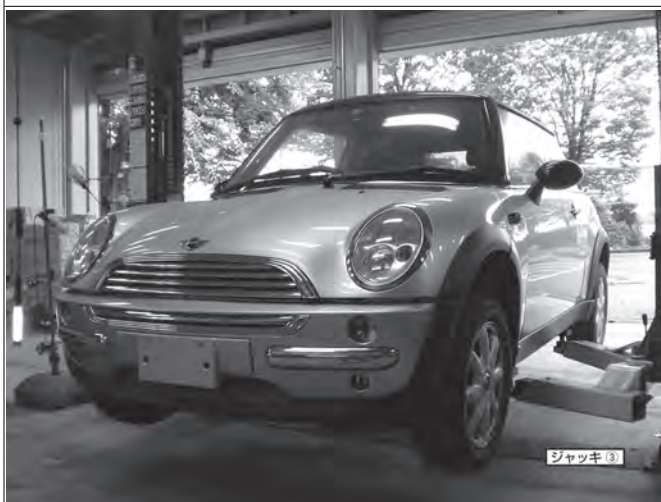
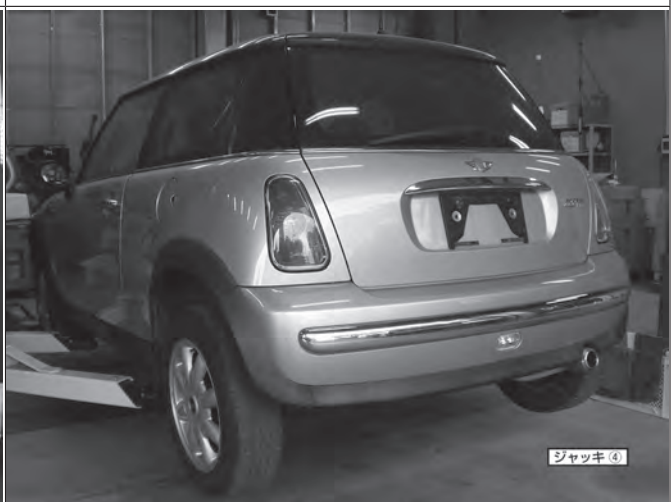
・リフト使用時・

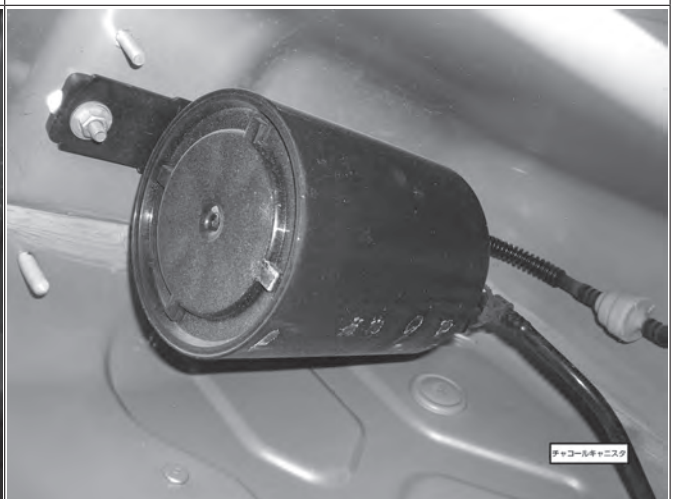
・ チャコール キャニスタ (拡大図) ・

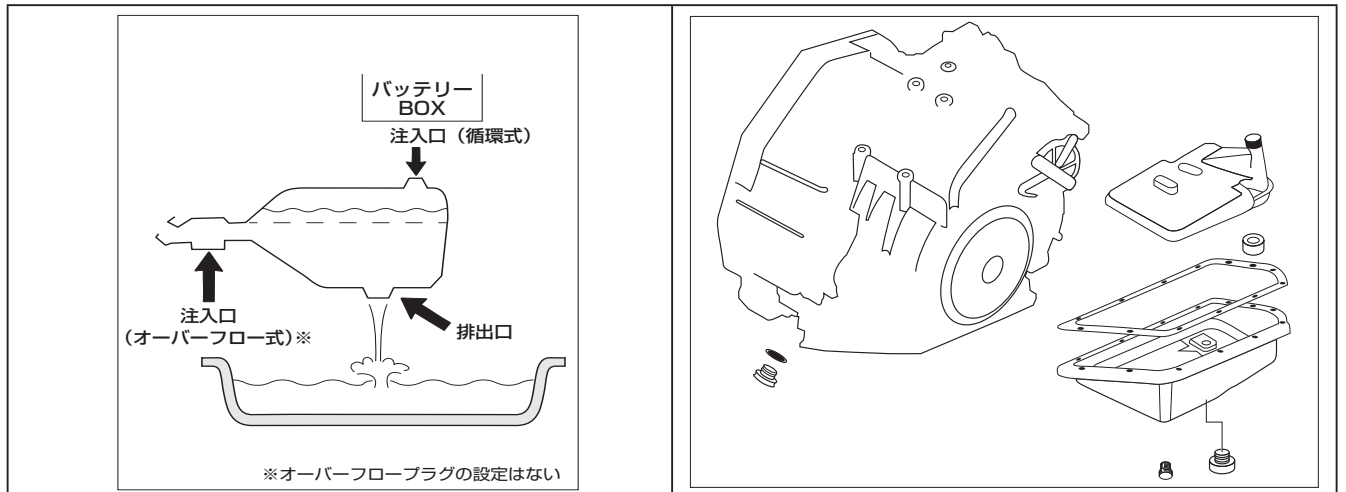
《CVT フルード注・排出イメージ図& CVT Assy 構成図》

○ CVT フルードのイメージ図 (左図) と CVT Assy の構成図 (右図) をイラストで簡易収録した。

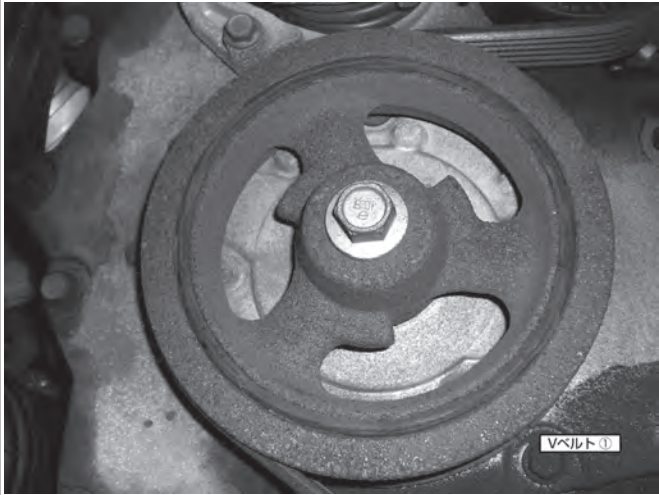
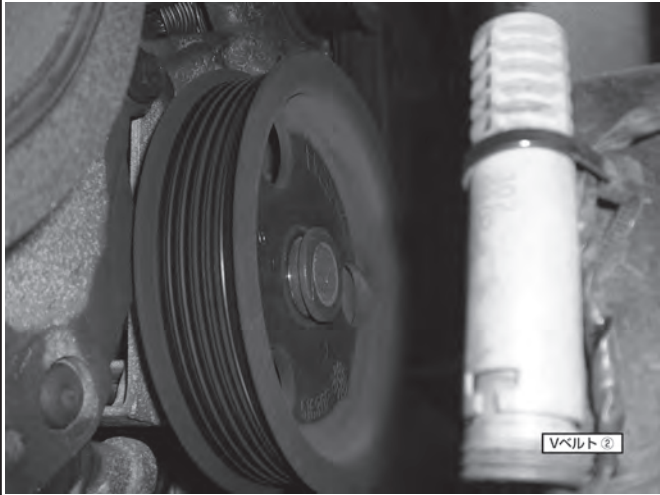
- オルタネーター用Vベルトは1本掛けである。Vベルトは、オルタネーター、クランクシャフト、クーラントポンプ、A/Cコンプレッサーに掛かっており、ベルトテンショナー（オート式）にて張力調整を行っている。
- オルタネーター用Vベルトの損傷・傷を目視にて点検を行い、損傷やオイルの付着等があるものは交換を行う。
- Vベルト交換は、BMW サービスインターバル項目に指定されている。（ワン&クーパーのみ）
- 交換時期の指定距離又は推奨距離等は指定されていない。法定定期点検時や車両状態によって交換作業の判断を行う。
- Vベルトの脱着作業は、編集部にて行った作業工程である。正規のマニュアルより基づいた資料ではないので作業を行う際は自己責任の範囲にて行うことをご理解頂きたい。（使用する工具、取付部品、車両の改良や年式等で異なる）
- ベルトのたわみ、緩み、張り調整等は、自動調整式である。

<p>・クランクシャフトプーリー・</p>	<p>・クーラントポンプ・</p>

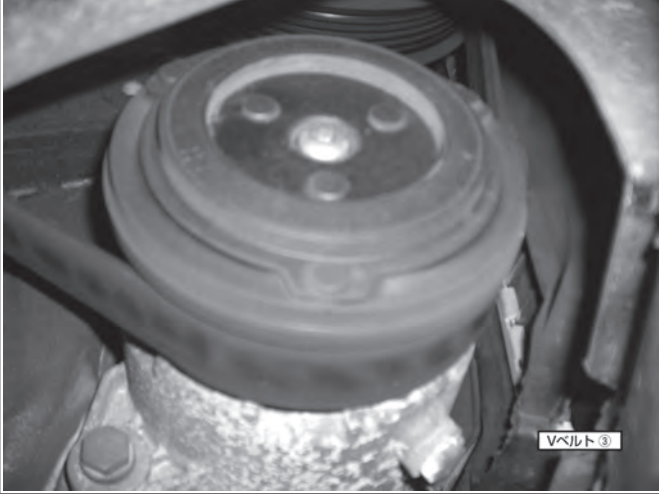
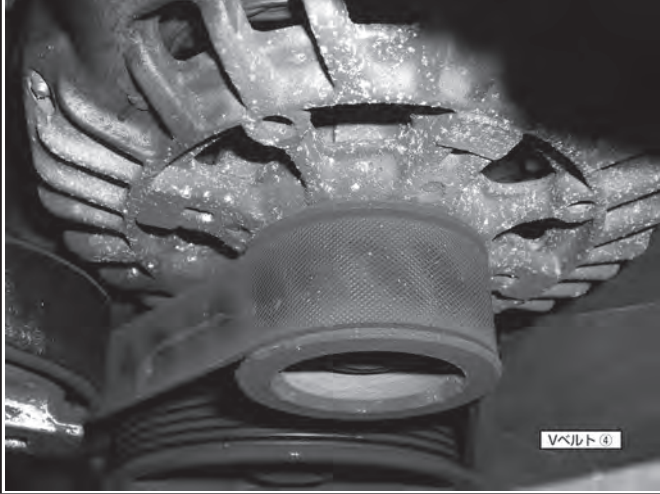
<p>・A/Cコンプレッサー・</p>	<p>・オルタネーター・</p>

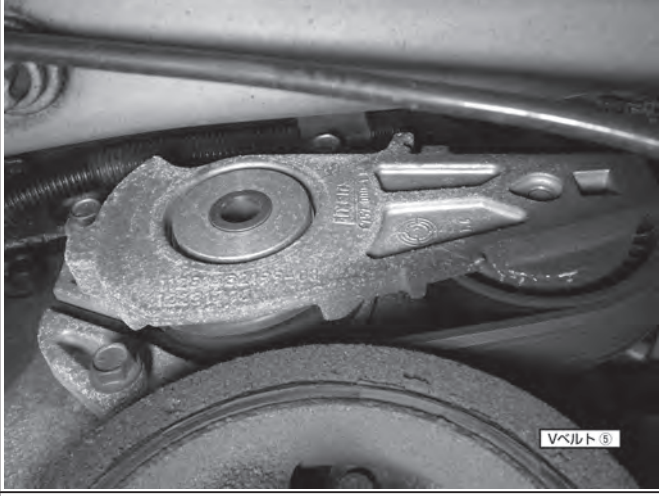
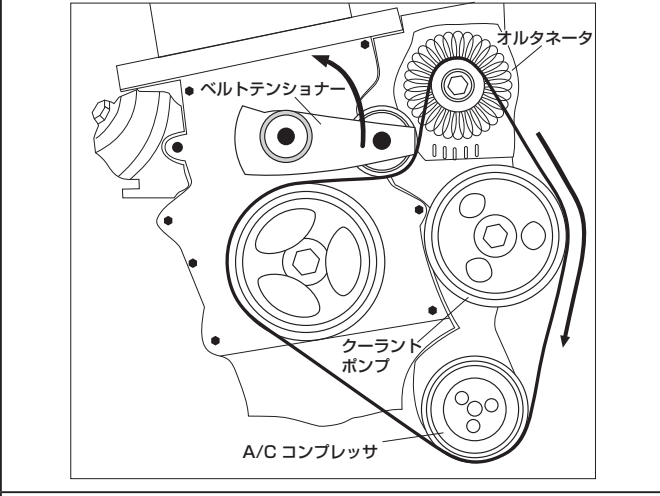
<p>・ベルトテンショナー（オート式）・</p>	<p>・Vベルトレイアウト図・</p>

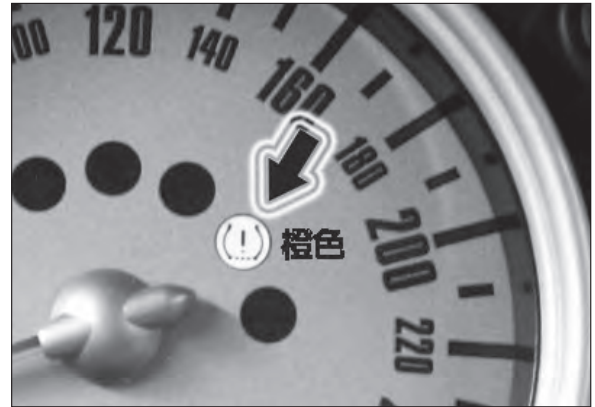
- ③ タイヤ交換後、リセットスイッチを長押しして監視装置警告灯が再度メーターパネル内に表示されるまで数秒間待機する。
※リセットスイッチは CVT セレクトレバーの後ろに設置。

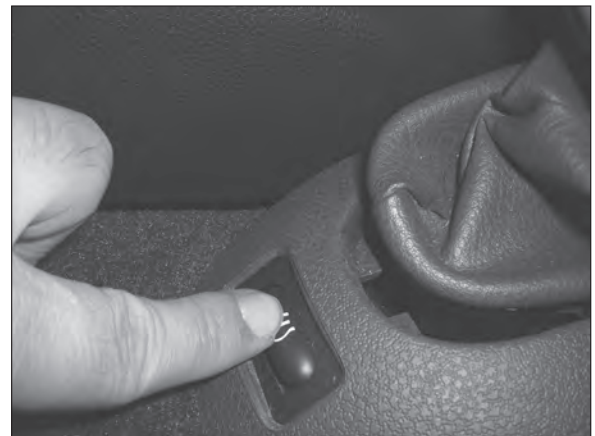
- ④ 監視装置の初期化が実行されると、監視装置警告灯が黄色に点滅する。(リセット初期化終了サイン)

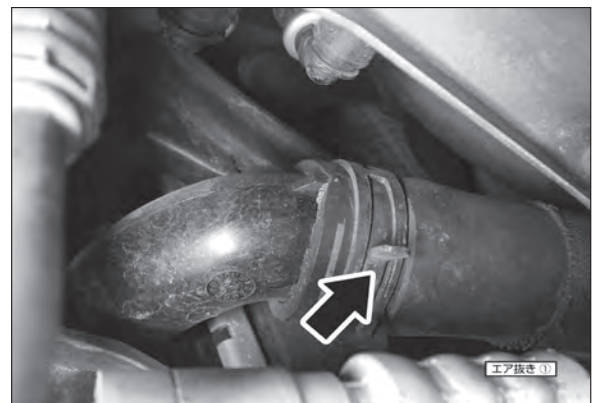
- ① ローワー側ラジエータホース (CVT フルードパン前部) の固定バンドを取り外し、ニッパー等でホースを分割させる。

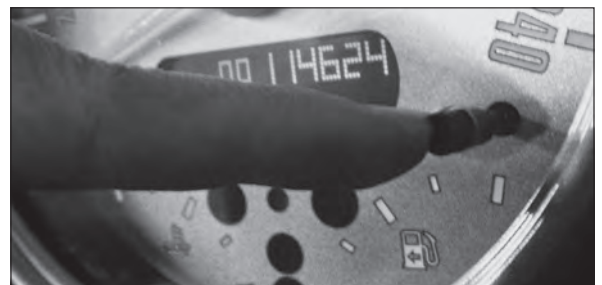
- ② メーター部の「トリップボタン」を約 3～4 秒長押しし、同時にイグニッション キーを「ACC」位置に回す。

※トリップボタン長押し状態▶▶▶

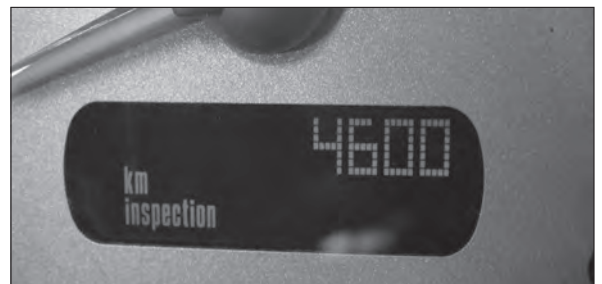
- ③ 「ACC」位置にイグニッション キーを回すと、現在のサービス インターバル (SIA) が表示される。

※現在のサービス インターバル (SIA) を表示状態▶▶▶

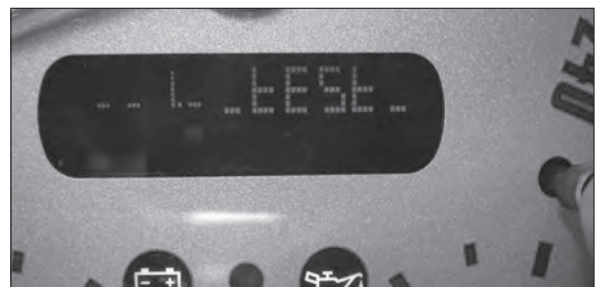
- ④ 現在のサービス インターバル (SIA) 表示が「Test」と表示されるまで、トリップボタンを押し続ける。

※写真は、「Test」表示状態。

尚、写真はリセットを 1 回やり直した状態を表示▶▶▶

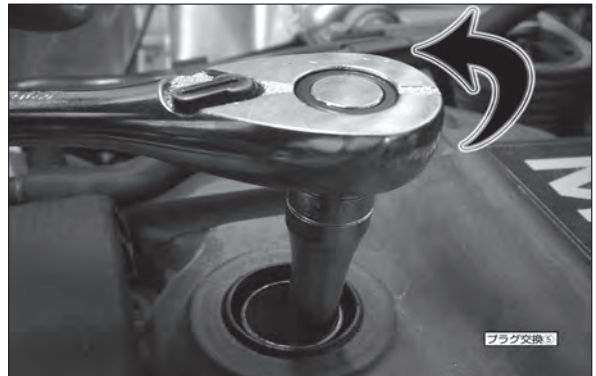
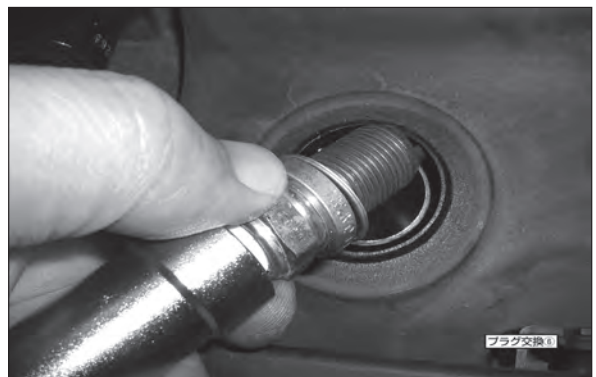
② プラグレンチ 16mm を使用し、プラグを緩めて取り外す。

※プラグ取り外し状態▶▶▶▶

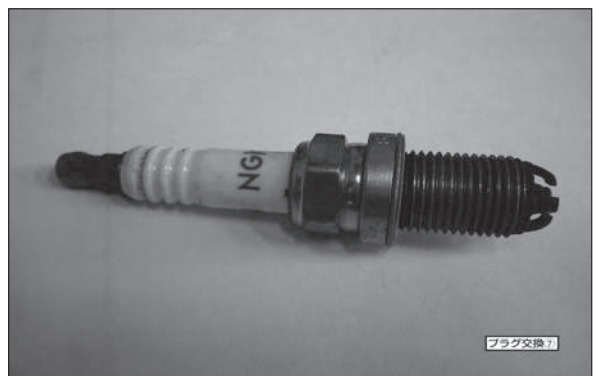
(使用プラグ：NGK 製 BKR 6 EQU / 4 本・イリジウム)

③ プラグレンチに新品プラグを差し込み、手で止まるまで締め込む。

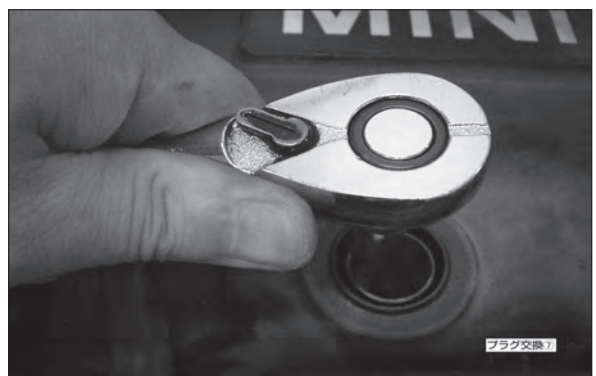
④ 手で締め終えたら、規定トルク (27Nm) で締め付ける。

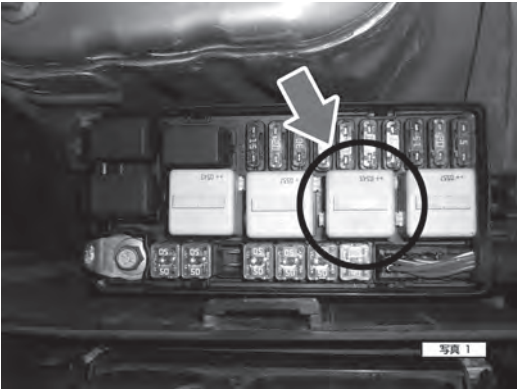
<p style="text-align: right;">写真 1</p>	<p>◀写真 1</p> <ul style="list-style-type: none"> ・エアコン コンプレッサ リレー <p>(ヒューズ&リレーパネル3 エンジンルーム左) ※カバー取り外し状態</p>

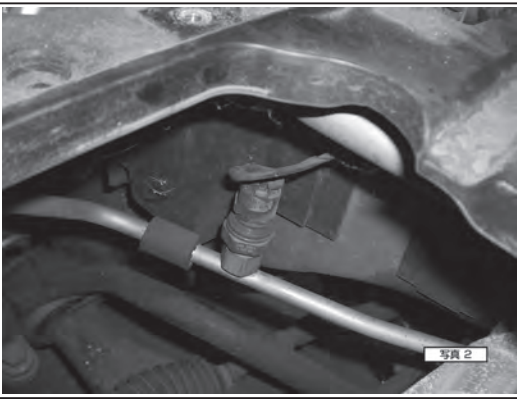
<p style="text-align: right;">写真 2</p>	<p>◀写真 2</p> <ul style="list-style-type: none"> ・エアコン プレッシュャ センサ <p>(クーパー&ワン : バッテリー下) (クーパー S : エアフィルタハウジング下) ※バッテリー& ECM 取り外し状態 (写真はクーパー)</p>

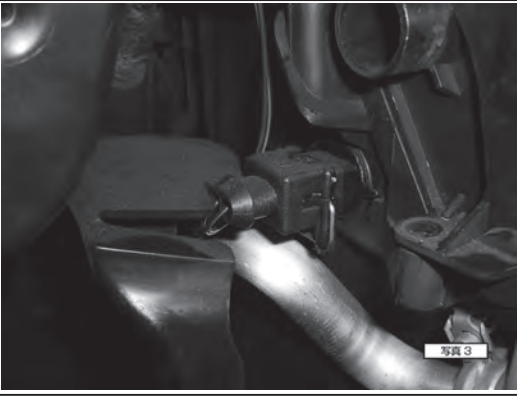
<p style="text-align: right;">写真 3</p>	<p>◀写真 3</p> <ul style="list-style-type: none"> ・エアコン エバポレータ 温度センサ <p>(ヒータ&エアコンハウジング左側面) ※グローブBOX & フロント コンソール取り外し状態</p>

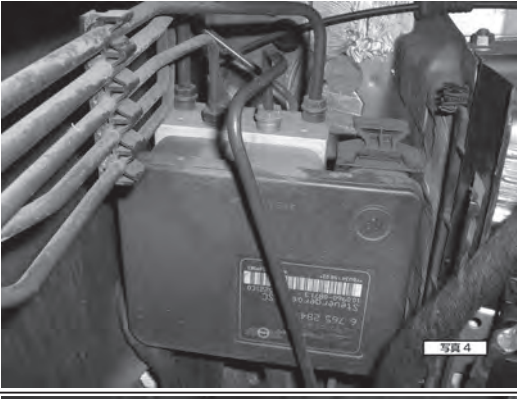
<p style="text-align: right;">写真 4</p>	<p>◀写真 4</p> <ul style="list-style-type: none"> ・ABS/ASC コントロール モジュール又は ABS/DSC コントロール モジュール <p>(エンジンルーム 左側後方) ※実車は ABS/ASC 装着車 (DSC 非装着モデル)</p>

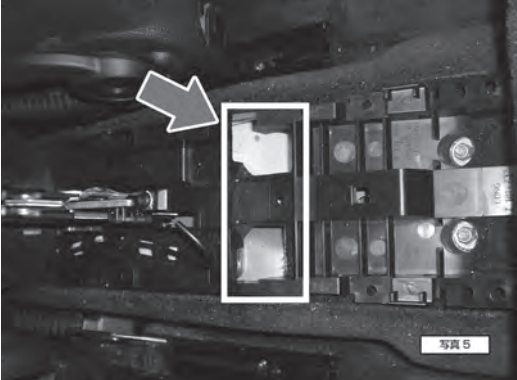
<p style="text-align: right;">写真 5</p>	<p>◀写真 5</p> <ul style="list-style-type: none"> ・ABS/DSC モーション センサ <p>(センタ コンソール後方、Pブレーキハンドルブーツ下) ※リヤ コンソール ASSY 取り外し状態 ※ DSC 装着車は、写真の□部に装着される。</p>

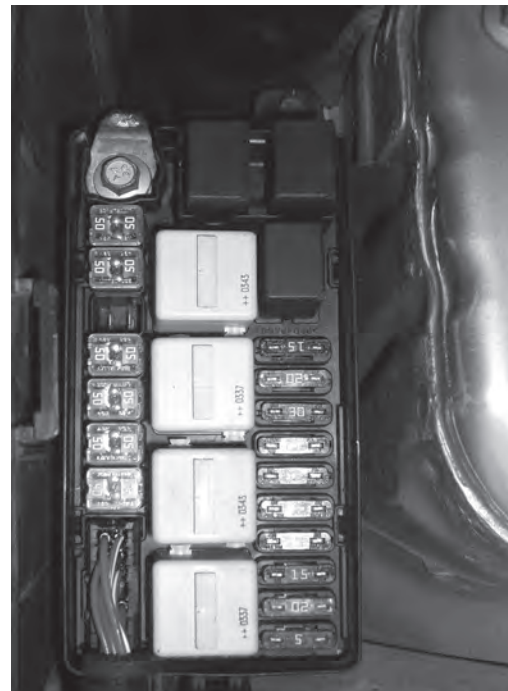
FL6	40	ABS / ASC / DSC
FL7	50	イグニッション スイッチ
FL8	50	ゼネラル モジュール (BC1)、ライト
FL9	50	エンジン クーリング ファン
FL10	50	リヤ ウインド デフォグガー
FL11	50	ヒータ&エアコン ブロワ
FL12	50	ゼネラル モジュール (BC1)、ライト

【ヒューズ&リレーパネル3の表側 (上部)】
※ FL6 ~ FL12 ヒューズ & F01 ~ F010 ヒューズ

※ FL-6 ~ FL-12 は、バッテリー BOX 寄り側の配列。
※ F01 ~ F010 は、左ストラットタワー寄り側の配列。
※ヒューズ配列のイラストは次項参照。

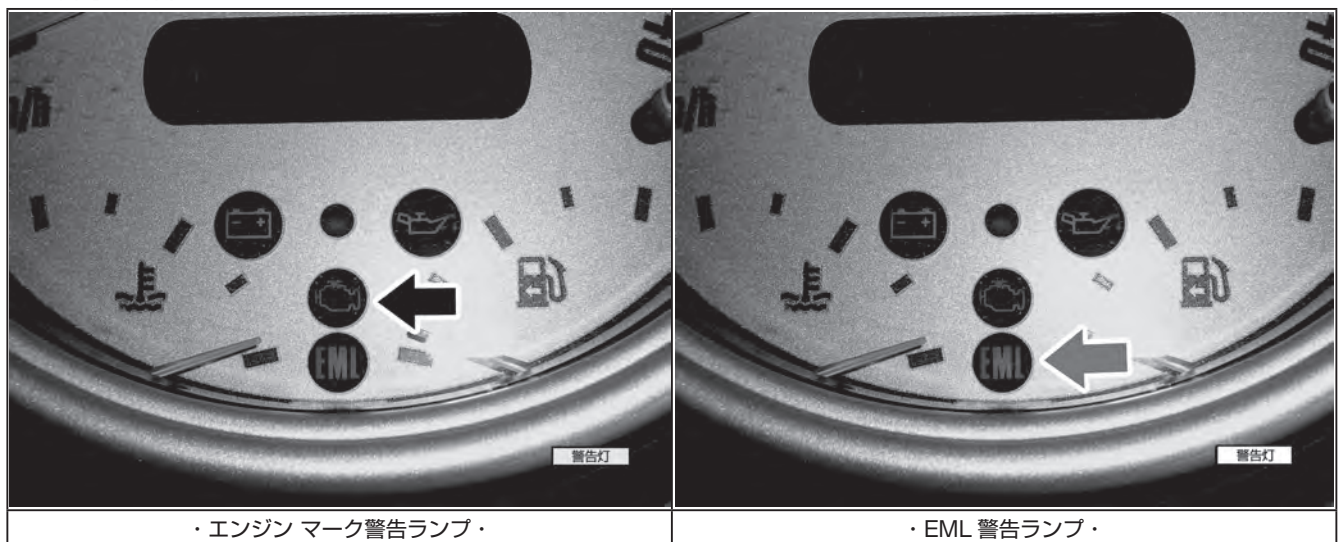
・ エンジン マーク警告ランプ ・

・ EML 警告ランプ ・

※ EML 警告ランプは走行中に発生した、欠陥故障 (フォルト) をセルフモニタ監視機能及びエラーコード検出にて異常が発生した場合に点灯又は点滅を行う。➡ ECU ・ センサー等の関連制御システムの不具合が推定される。

※ エンジンマーク警告ランプは走行中に発生した、排気関連部品の欠陥故障 (フォルト) が発生した場合に点灯又は点滅を行う。➡ O² センサー、3元触媒装置、フューエル インジェクター等の関連制御システムの不具合が推定される。
