# クリーンディーゼルカー メンテナンスガイドブック

－ 平成 28 年 11 月 発行 －

## 1 車両諸元

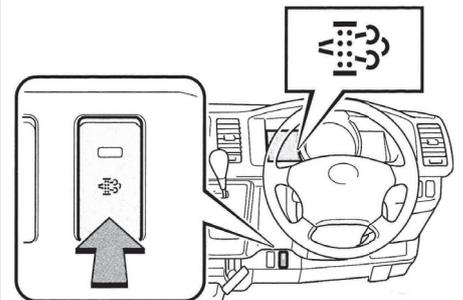
（排出ガス浄化装置警告灯／イエロー）

（排出ガス浄化装置スイッチ）

（エンジン警告灯）

排出ガス浄化装置内のフィルターに捕集したススが一定量堆積すると、自動的にススを燃焼（再生）処理する。  
万一、警告灯が点滅した場合は、下記の手順にて煤の燃焼（再生）処理を行う。

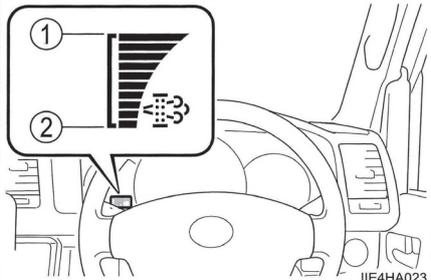
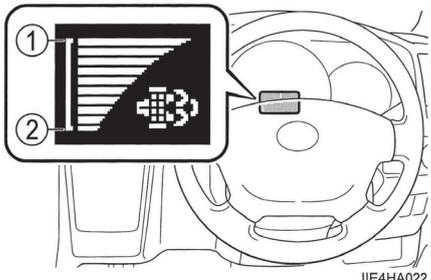
- アナログメーター装着車はメーター内、オプティロンメーター装着車は、マルチインフォメーションディスプレイ内の表示でススの堆積量を確認することが出来る。
- ススが堆積して目盛りがいっぱいになる前に、排出ガス浄化スイッチの作動表示灯と、メーター内の排出ガス浄化装置警告灯が点滅する。点滅を確認したら、必ずススの燃焼（再生）処理を行う。

- 目盛りがいっぱいになると、メーター内のエンジン警告灯が点灯し、排出ガス浄化装置警告灯が点灯する。万一、エンジン警告灯が点灯したときは、直ちにサービス工場等で点検を受ける。

- ススの堆積量が一定量未満の時は、一番下の目盛りも表示されない。

<p>① ②</p>
<p>・排出ガス浄化装置警告灯・</p>	<p>・アナログメーター・</p>	<p>・オプティロンメーター・</p>

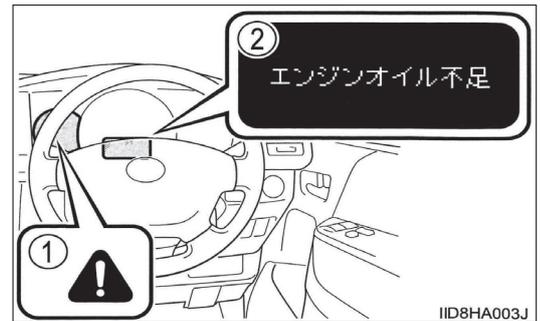
- ① マスターウォーニングライト（右図）  
マルチインフォメーションディスプレイに警告メッセージが表示されているとき、点灯&点滅する。
- ② マルチインフォメーションディスプレイ（右図）

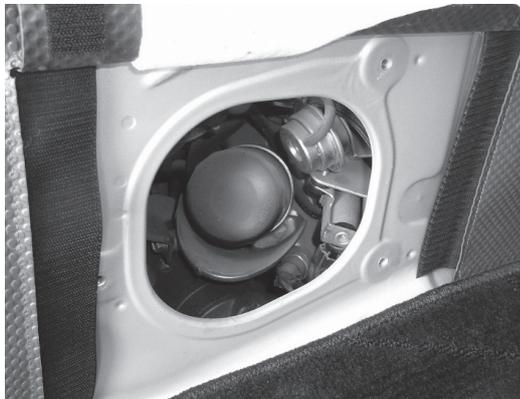
・エンジンサービスホールカバー No.2 開口状態・  
(ボルト 3ヶ所取外し)

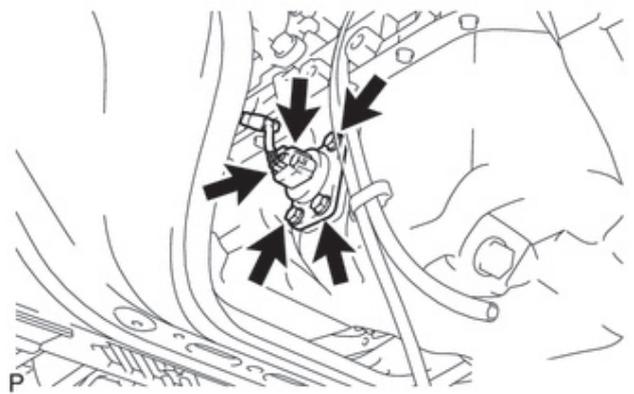
・エンジンオイルレベルセンサー (オイルパン側面に設置)・

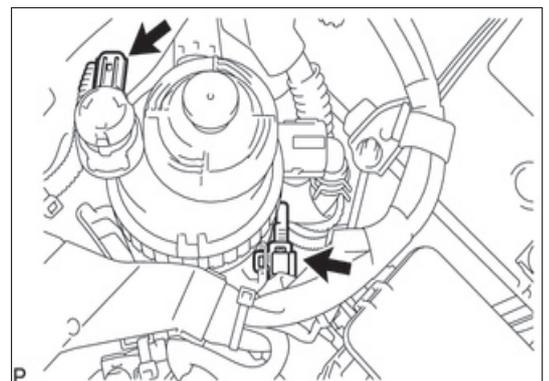
## 9 フューエルフィルタ (エレメント) の交換

- ① フューエルタンク キャップ ASSY を取り外す。
- ② バキュームスイッチ ASSY 及びレベルウォーニングスイッチからコネクタを切り離す。
- ③ フューエルフィルタ ASSY 上部のフューエルホース 2本を切り離す。  
寒冷地仕様車は、フューエルフィルタ ASSY 上部及び下部のフューエルホース 4本を切り離す。
- ④ 燃料をフューエルフィルタ ASSY のドレーンコックから抜き取る。

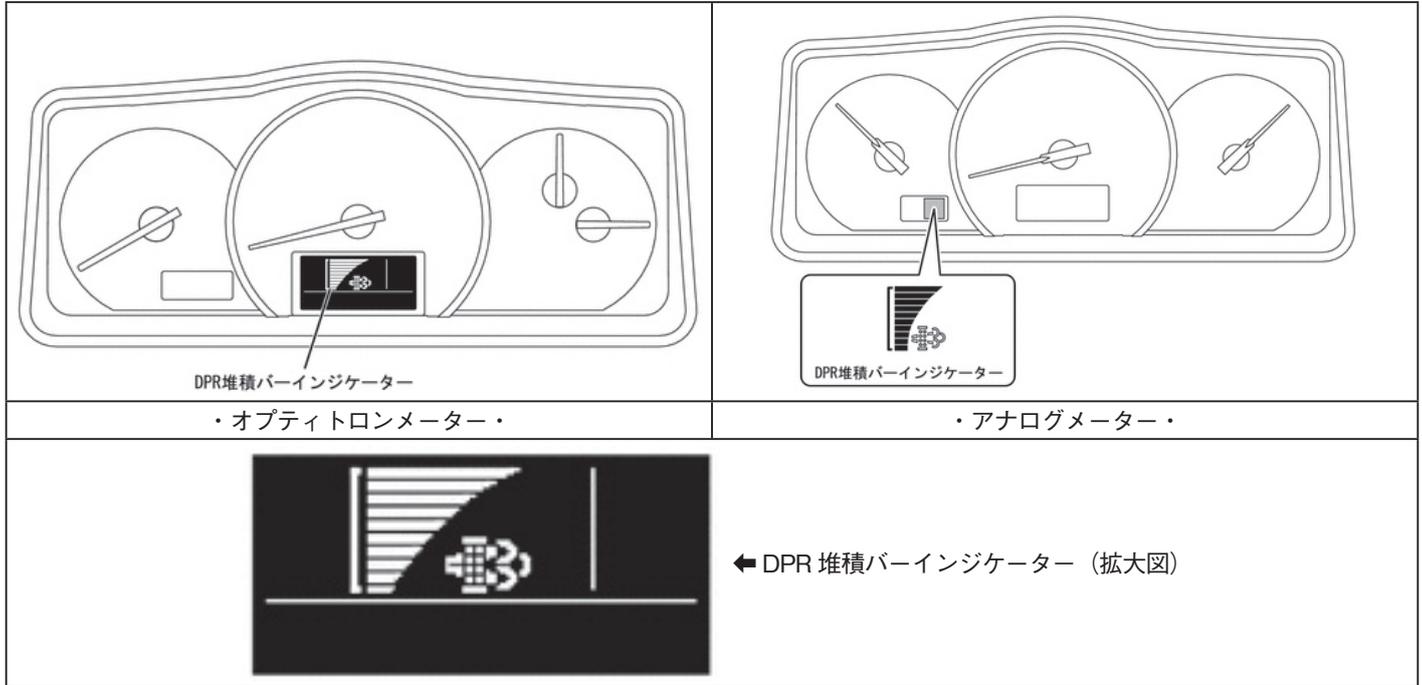
### 《DPR 堆積バーインジケータ》

- PM 堆積量をドライバーに知らせる DPR 堆積バーインジケータを採用した。
- 表示は、IG ON 時は表示なし。走行開始と共に計測を開始し、PM 堆積モニターデータが受信できない場合は、IG OFF するまで表示状態を保持する。
- 外部診断機(トヨタ純正)を「TaSCAN」から「GTS」への変更に伴い、ダイアグコードの読み取り & 記憶消去方法が変更となった。

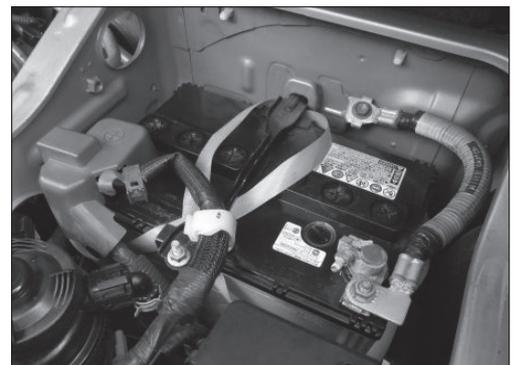
## 10 バッテリー交換時の初期化設定作業

- バッテリーターミナルのマイナス端子を取り外す、及びバッテリー交換後は、システムの初期化設定が必要な部位があるので注意する。
- バッテリー取付位置は、助手席シート下。
