## 本書について

本書は、ガソリン・エンジンを搭載する自動車の代表的な不具合現象の一つであるマフラから白煙を排出する原因とその探求方法をまとめたものである。さらに、白煙排出の原因を探求する、若しくは修理するために必要な資料として、代表的な軽自動車のシリンダ・ヘッドの展開図を収録している。また、展開図だけでは心許ないという方のためにスズキ（K6A、F6A）、ダイハツ（EF・VE・DET、JB-DET）のシリンダヘッド脱着手順を収録した。こちらは普段ヘッド脱着を行っている整備士の皆様には過剰であると思うが、これを機に脱着を行いたいという方はこちらも一読していただきたい。

## 原因④

## ブローバイ詰まり

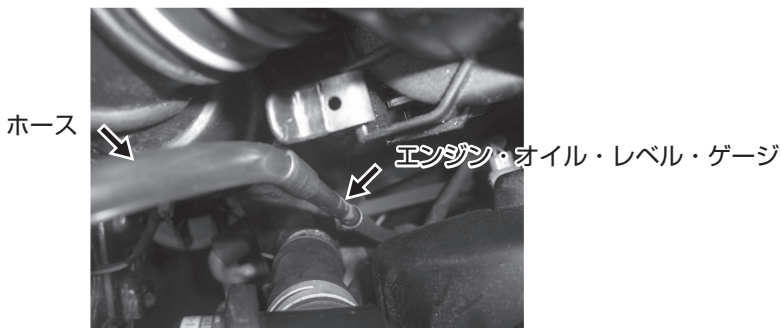
[写真1] ホースの接続

エンジン・オイル・レベル・ゲージに適切なホースを接続し [写真1]、水の入ったバケツにホースの先を入れ、エンジンを始動する。エンジン・アイドルリングでバケツの水に泡立ちが起こるか？

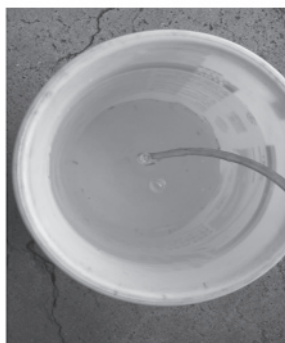
[写真2] 異常なし

[写真2] のバケツの水には泡立ちが確認できない。ホース内の水（空気）は上下に行ったり来たりしている。この場合、エンジン・オイル・レベル・ゲージから圧力が漏れていない（オイル・パン内の圧力は正常である）こととなり、異常なしと判断できる。

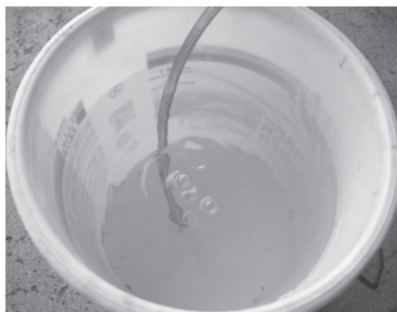
[写真3] 泡立ち発生

一方、[写真3] のバケツの水には“プクプク”と泡立ちが起きている…。

バケツの水に泡立ちが確認できた場合、オイル・パン内の排圧が異常に高いことが考えられる。この現象を引き起こしている原因は何か？原因はブローバイの詰まり、若しくはピストン・リングの劣化である。

バケツの水に泡立ちが確認できた場合、まずはブローバイの点検、修復を行う（その後も泡立ちが発生する場合はピストン・リングの劣化を疑う。「原因③ピストン・リングの張力不良によるオイル上がり」参照）。

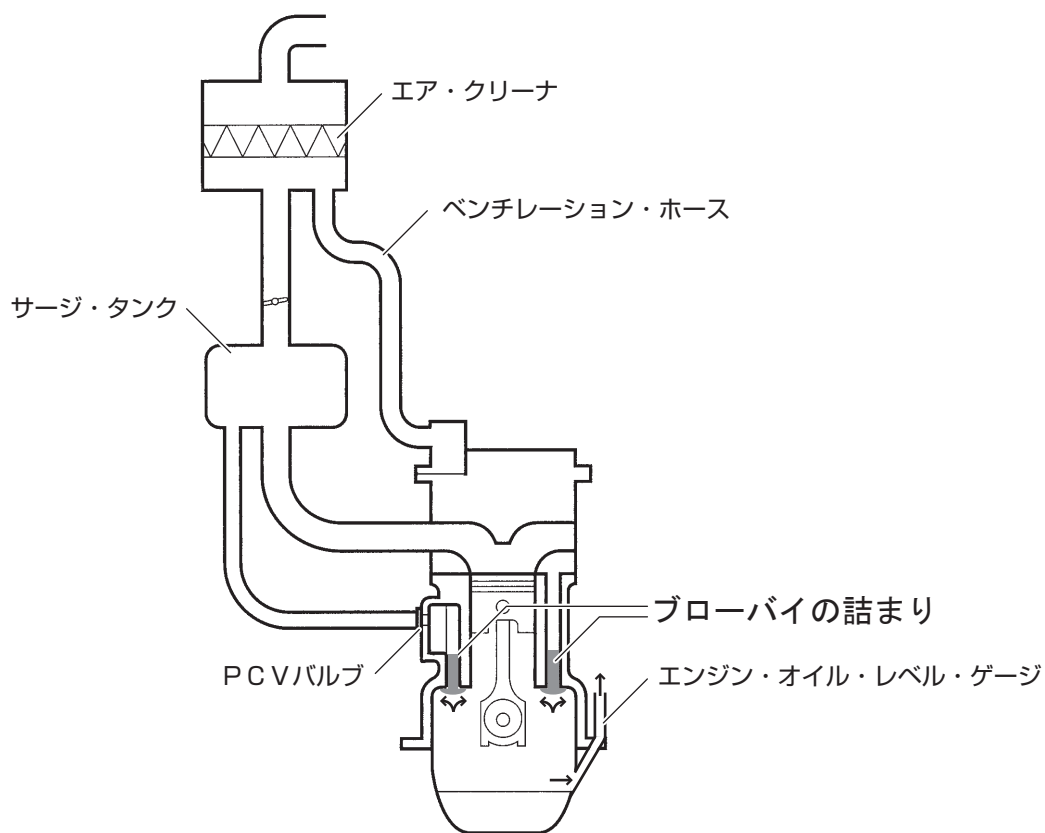
ブローバイ詰まり時の排圧の行方

また、シリンダ・ヘッド・カバーにはオイル分離装置が設けられており、迷路&蜂の巣状になっている。ブローバイ詰まり修復時に修復不可能の場合、シリンダ・ヘッド・カバーを良品に交換する必要がある。

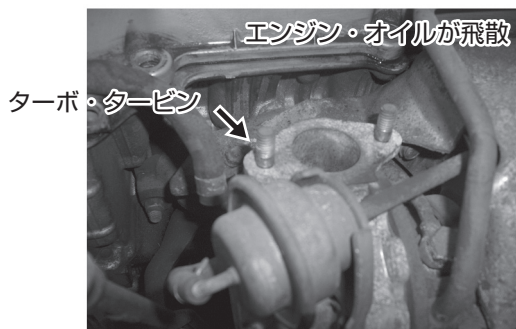
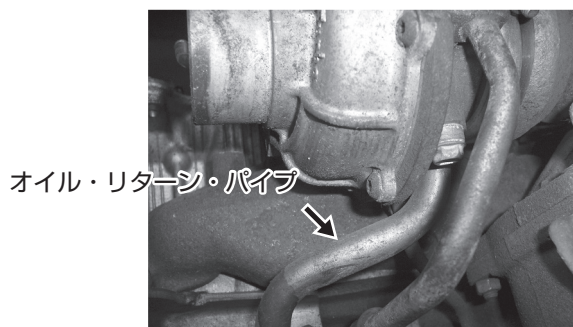
なぜブローバイの詰まりでターボ・タービンからエンジン・オイルが吹き出すのか？原因は、ブローバイの詰まりのためオイル・パン内の排圧が高くなり、オイル・リターン・パイプよりリターンするオイルが押し戻される。そのためオイル・リターンがスムーズに行えず、タービン両サイドの気密リングよりエンジン・オイルがしみ出し、結果、過給圧噴出し口よりエンジン・オイルが飛散するという具合である。

ブローバイの詰まりを修復しないと、エンジンをレーシングした時、ターボ・タービンの過給圧噴出し口よりエンジン・オイルが飛散する現象を引き起こす場合がある。過去、この現象が生じた時にターボ・タービン不良と勘違いし、ターボ・タービンを交換したケースがあった（ただし、タービン軸の“ガタ”が無い場合に限る）。もちろんターボ・タービンを交換しても症状は緩和されない。

このような失敗を起こさないために、ターボ・タービンの過給圧噴出し口よりエンジン・オイルが飛散する現象が起きている場合は、まずブローバイの詰まりを点検・修復し、再度エンジンをレーシングして結果を診ること。

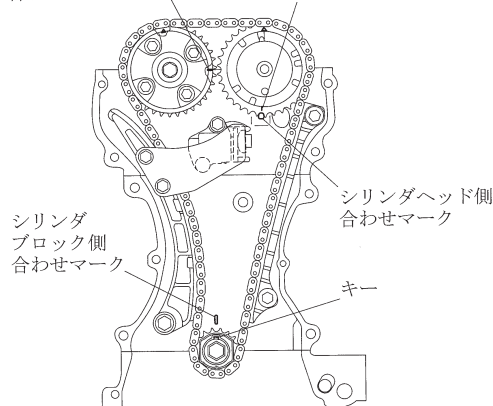
#### NA-VVT

インテークカムタイミング  
スプロケットアッシの  
合わせマーク

エキゾーストカム  
タイミングスプロケット  
の合わせマーク

- ①オイルパンを取り外す。
- ②リングギヤをマイナスドライブ等で固定し、クランクシャフトプリーボルトを取り外す。
- ③オイルポンプケース（タイミングチェーンカバー）を取り外す。
- ④図を参考に、第1気筒を排気上死点に合わせて、タイミングチェーンを取り外す。

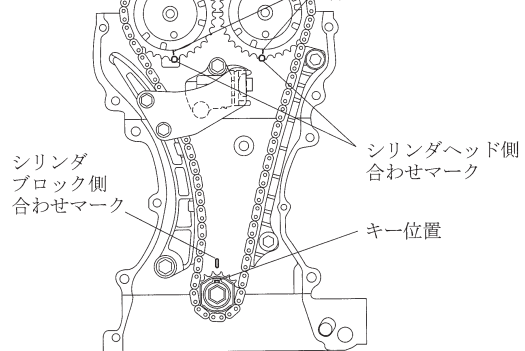
#### Mターボ、Sターボ、DIターボ

カムタイミング  
スプロケットの  
合わせマーク

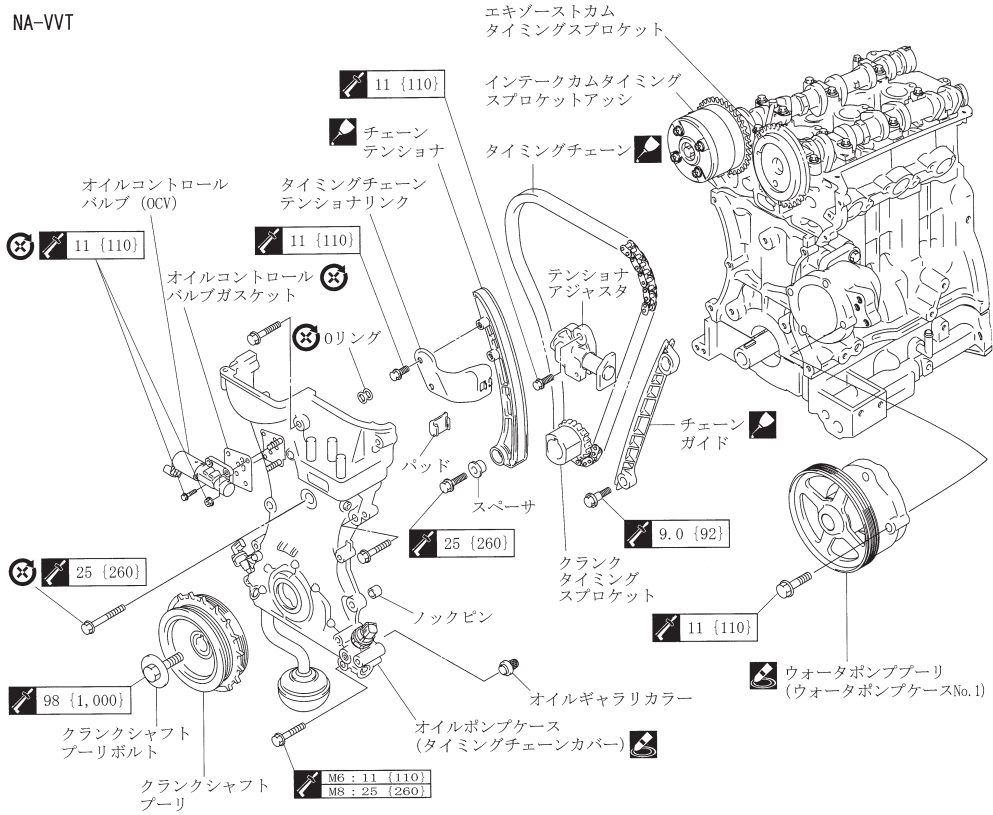
NA-VVT

# ▶ タイミングチェーン構成図

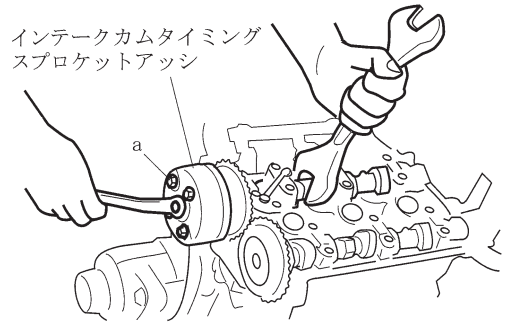
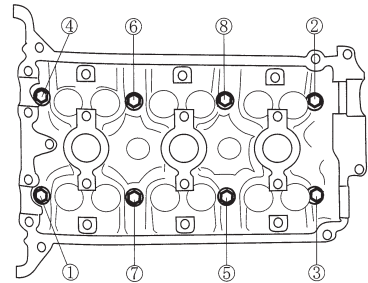
① NA-VVT 仕様車はインテークカムシャフトの六角部をスパナ等で固定し、インテークカムスプロケットアッシと取り付けボルトを取り外す。

※インテークカムスプロケットアッシを固定してボルトを緩めると、ロックピンが破損するため、必ずカムシャフトを固定してボルトを取り外す。

※インテークカムスプロケットは、非分解のため、図中のボルト (a) は取り外さないこと。

② シリンダヘッドボルトを図に示す番号順に緩める。

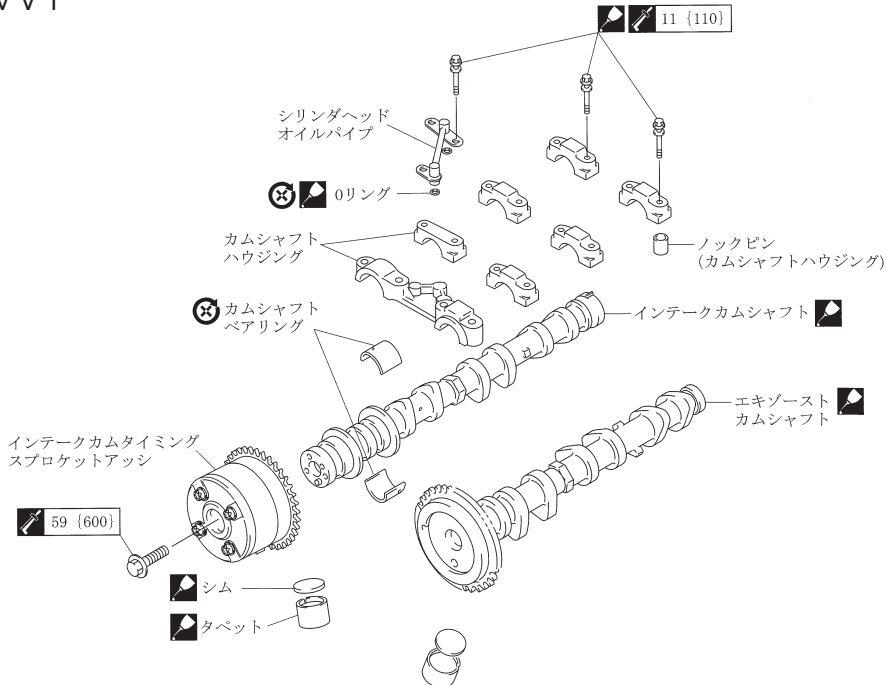
NA-VVT

### ▶ シリンダヘッド Ay、カムシャフト構成図
